Izvještaj o istražnim radovima na mostu preko potoka Krapinica

Broj: 097/18 rev. 0

Datum: kolovoz 2018.

Most preko potoka Krapinica,
prijelaz sa k.č.br. 2806/3, k.o. Gornja Pačetina na k.č.br.
1682/2, k.o. Velika Ves

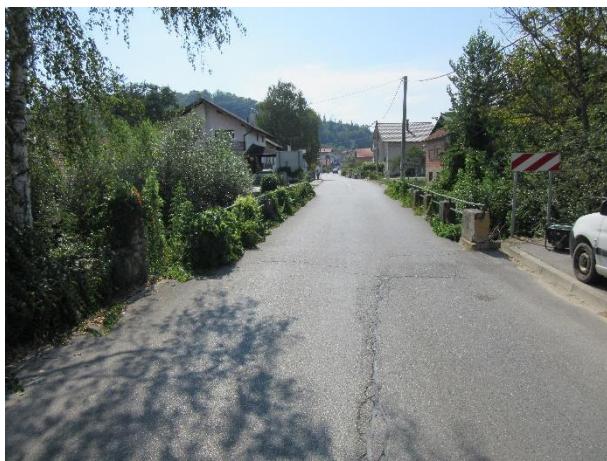
Slika 4 Pristupni put mostu iz smjera dionice ceste Lepajci, polje U1

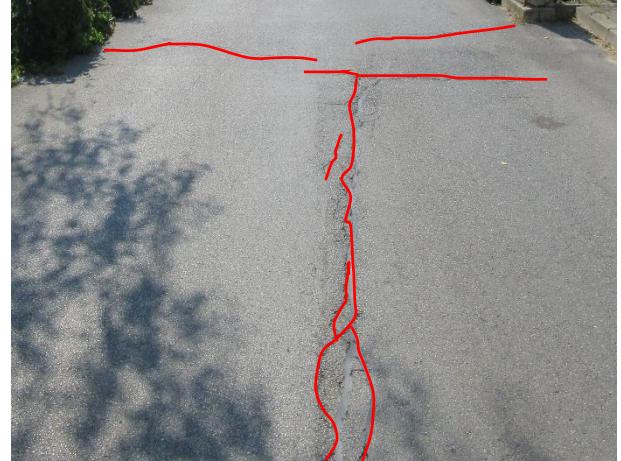
Slika 5 Detalj: uzdužne i poprečne pukotine na pristupnom putu polja U1, dionica ceste Lepajci

Asfaltni zastor prilaza je u relativno lošem stanju. Vidljive su uzdužne i poprečne pukotine u asfaltu.

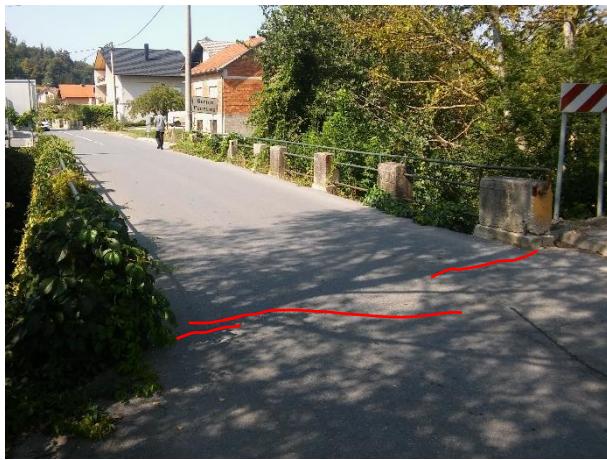
Slika 6 Oštećenja kolnika u obliku poprečnih pukotina u polju U1

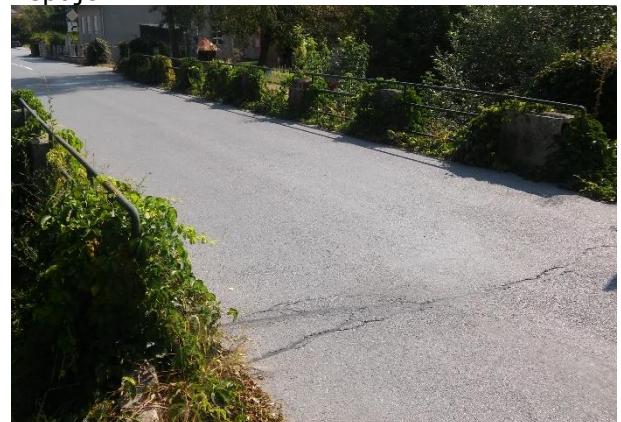
Slika 7 Oštećenja i poprečne pukotine na kolniku iznad upornjaka U2

Asfaltni zastor kolnika je u relativno lošem stanju. Na kolniku mosta, iznad upornjaka U1 i U2 uočene su poprečne pukotine na pozicijama krajeva rasponske konstrukcije.

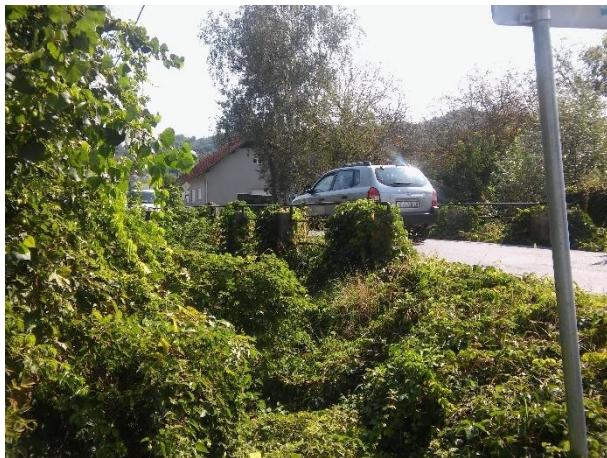
Slika 8 Onečišćenje vegetacijom na uzvodnoj strani mosta, dionica Gornja Pačetina

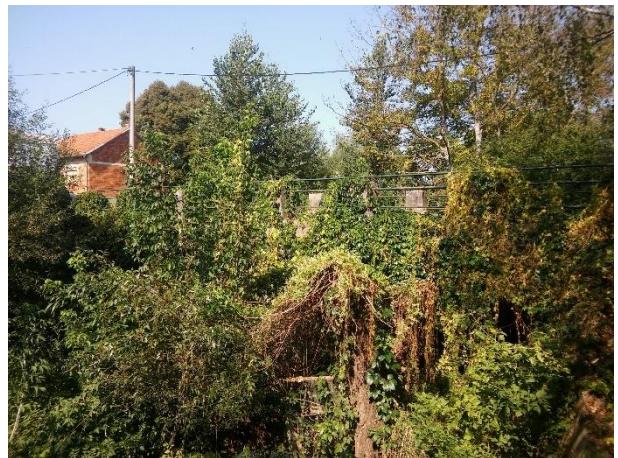
Slika 9 Pogled na nizvodnu stranu mosta (polje P1, P2): onečišćenje vegetacijom

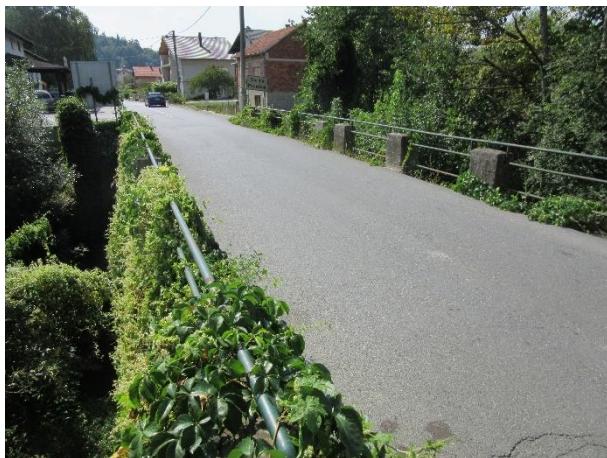
Slika 10 Pogled na kolnik i opremu mosta sa sjeveroistočne strane mosta (od strane Lapajci): oštećenja kolnika i onečišćenje vegetacijom

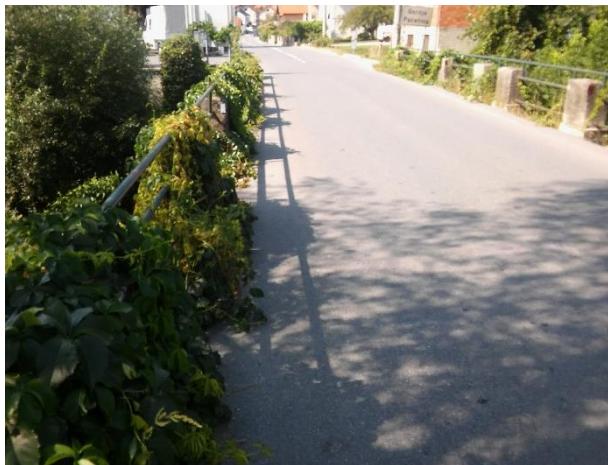
Slika 12 Pogled na jugoistočnu (nizvodnu) stranu mosta: onečišćenje ograde vegetacijom i oštećenja kolnika u polju P1

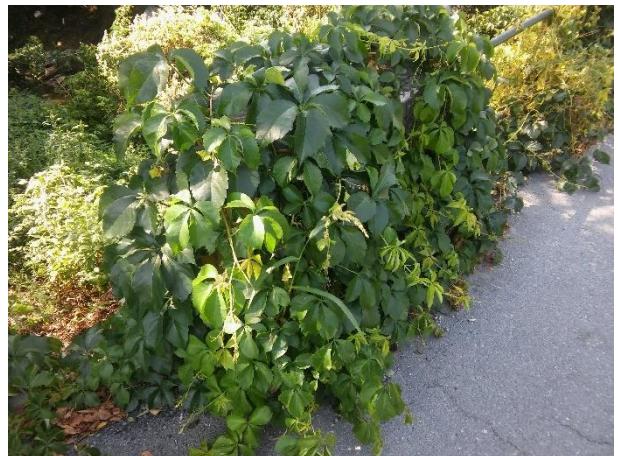
Slika 13 Onečišćenje betonskih blokova ograde vegetacijom (nizvodna strana, početak polja P1)

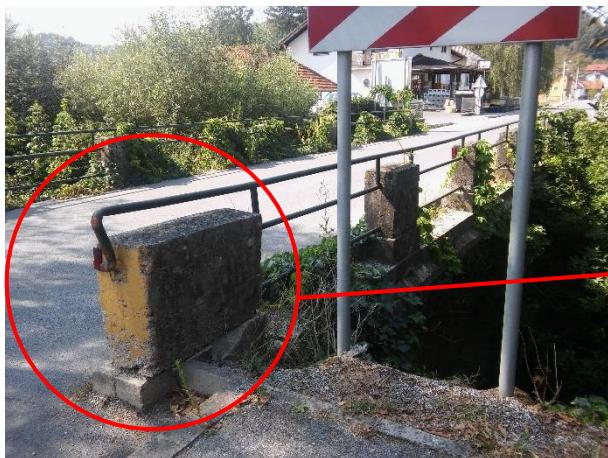
Slika 14 Oštećenja betonskog bloka i propadanje AKZ-a pješačke ograde na desnoj (uzvodnoj) strani mosta

Ograda mosta izrađena je od okruglih čeličnih profila s horizontalnim i vertikalnim prečkama i betonskim blokovima kao stupovima ograde dimenzija 0,90x0,30x0,75 m. Na čeličnim elementima ograde vidljiva je mjestimično propadanje antikorozivne zaštite.

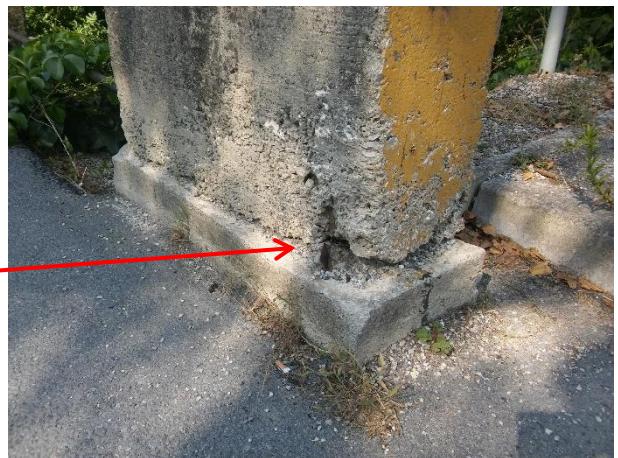
Slika 15 Detalj: oštećenje betona (odlamanje i segregacija) i korozija armature na donjem rubnom dijelu betonskog bloka

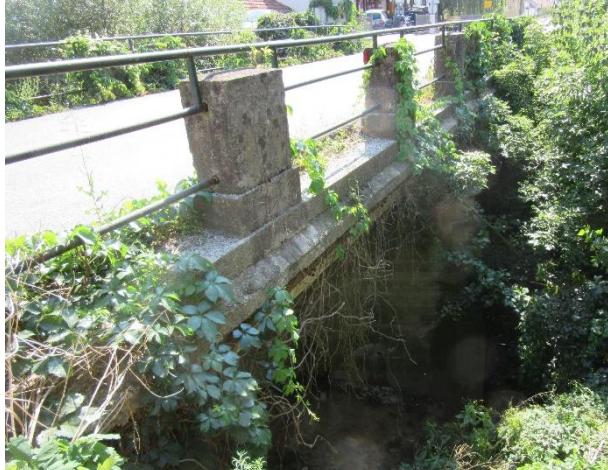
Slika 16 Pogled na desnu stranu mosta , polje P1, uzvodno: oštećenja betonskih blokova i ograde, onečišćenje vegetacijom

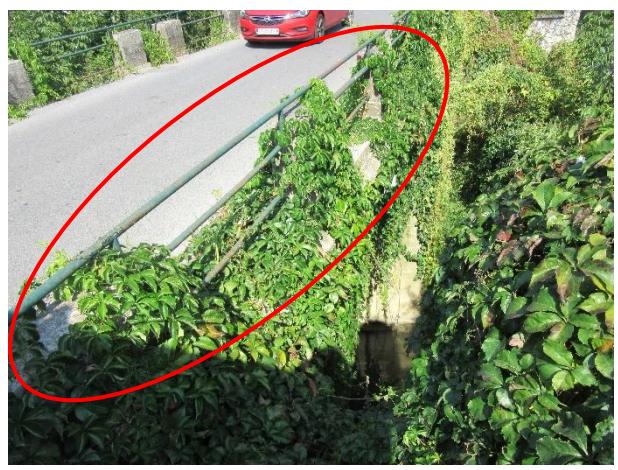
Slika 17 Onečišćenje vegetacijom duž lijeve (nizvodne) strane mosta, polje P2

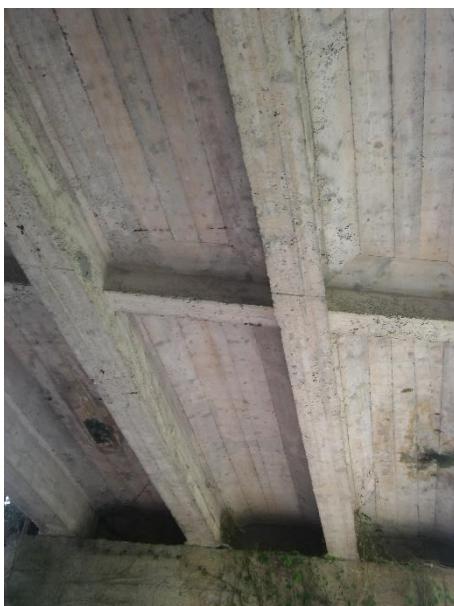
Slika 18 Podgled polja P1: segregacija betona, mjestimično vidljiva nedovoljna debljina zaštitnog sloja, vlaženje betona

Podgled armiranobetonske ploče rasponske konstrukcije u relativno je lošem stanju. Uočena su oštećenja u obliku izrazite segregacije i šupljina u betonu kao posljedica nedovoljnog zbijanja kod ugradnje, lokalna korozija armature te mesta sa tragovima vlaženja i procjeđivanja. Na uzdužnim i poprečnim nosačima lokalno su vidljiva izraženja mesta segregacije betona, odlamanje betona i korozija armature.

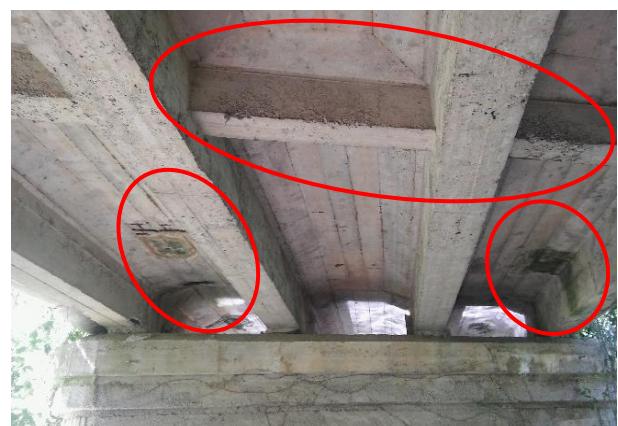
Slika 19 Pogled na uzdužne i poprečni nosač rasponske konstrukcije, polje P1: mjestimično izraženje segregacije betona sa puno šupljina, tragovi vlaženja i procjeđivanja vode, korozija armature

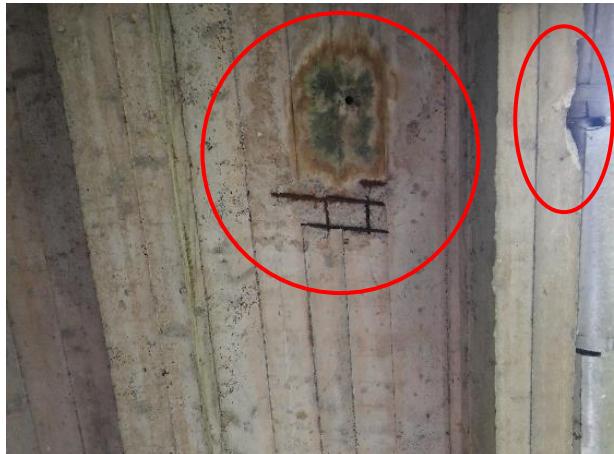
Slika 20 Detalj: Nedovoljna debljina zaštitnog sloja betona, korozija armature, odlamanje i segregacija betona te tragovi procjeđivanja vode (polje P1, lijevi dio rasponske konstrukcije)

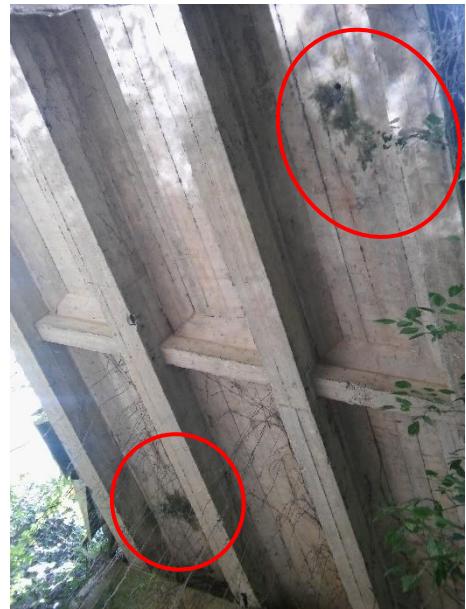
Slika 21 Pogled na desni dio polja P2: segregacija i tragovi vlaženja betona

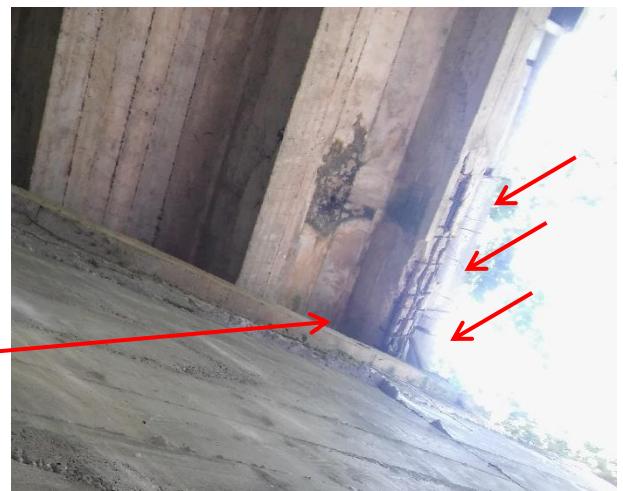
Slika 23 Detalj: korozija armature i odlamanje betona na uzdužnom nosaču te oštećenja betona nastala procjeđivanjem vode

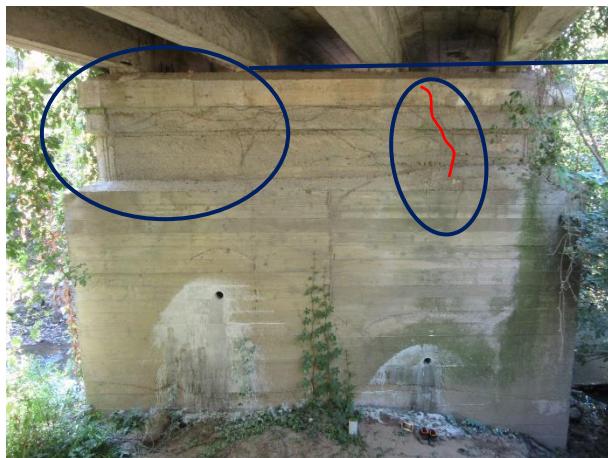
Slika 24 Pogled na stup S1, lice prema U1, polje P1: donji dio stupa novije je izведен, mjestimično su uočeni tragovi vlaženja i segregacija betona

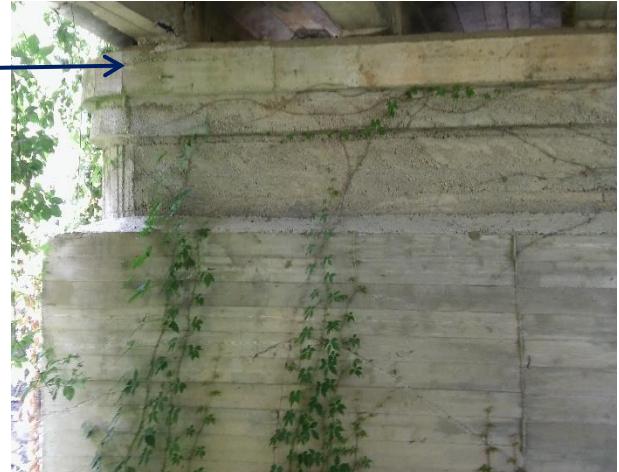
Slika 25 Pogled na lijevi starije izveden dio stupa S1, polje P1, lice prema U1: izrazita segregacija i šupljikavost betona, onečišćenje raslinjem

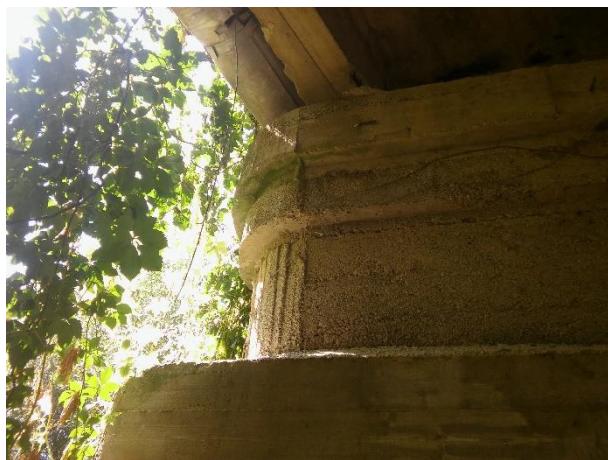
Slika 26 Detalj: gornji lijevi dio stupa S1: izražena segregacija betona

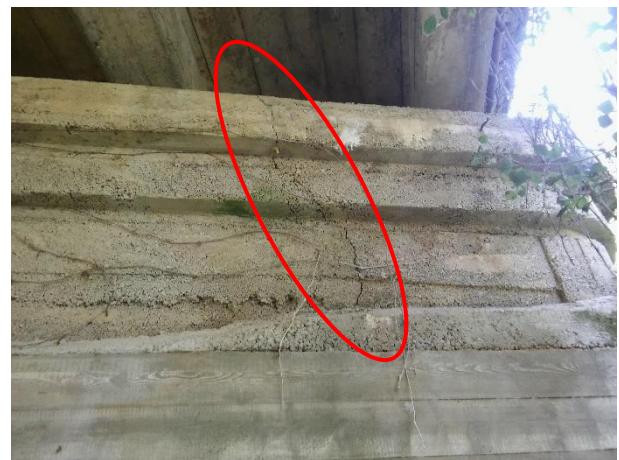
Slika 27 Gornji desni dio stupa S1, polje P1, lice prema U1: uzdužna pukotina širine od 5-10 mm i segregacija betona

Vizualno je beton stupa u relativno dobrom stanju, osim lokalnih mesta segregacije te vertikalne pukotine širine 5-10 mm u gornjem dijelu stupa.

- popravak donjeg ustroja (ukoliko se zadržava) – uklanjanje vodom pod visokim tlakom svih loših i nevezanih dijelova, sanacija pukotina injektiranjem s prijenosom sile, lokalni popravak mortom za popravak razreda R3 i/ili betonom C25/30 izravnjanje svih površina mortom razreda R3 te zaštita svih površina

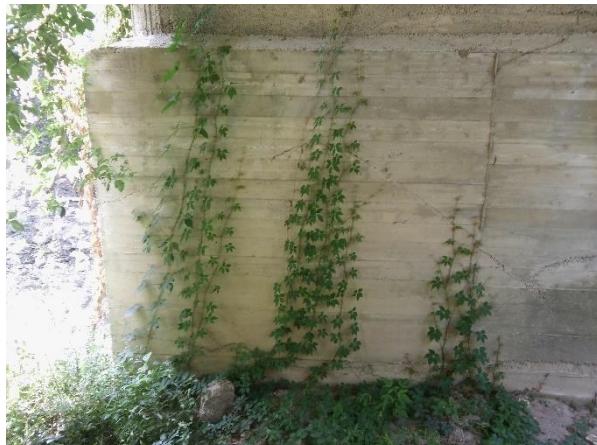
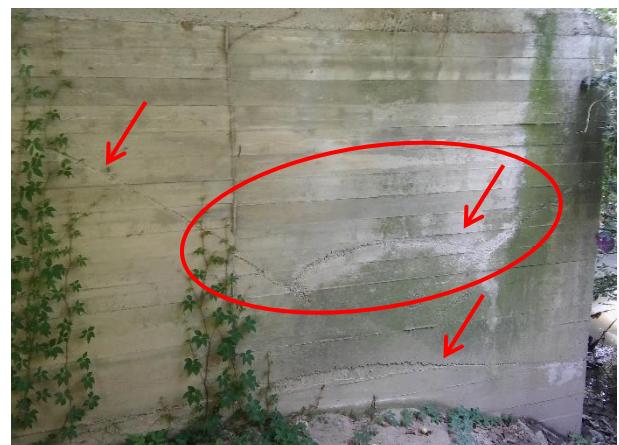
Slika 28 Lijevi donji dio stupa S1, lice prema U1, polje P1, novije izvedbe: mjestimično vidljiva segregacija betona

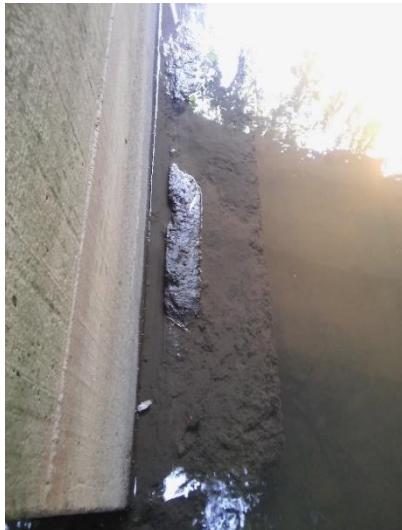
Slika 29 Desni donji dio stupa S1, novije izvedbe: tragovi vlaženja betona i segregacija betona

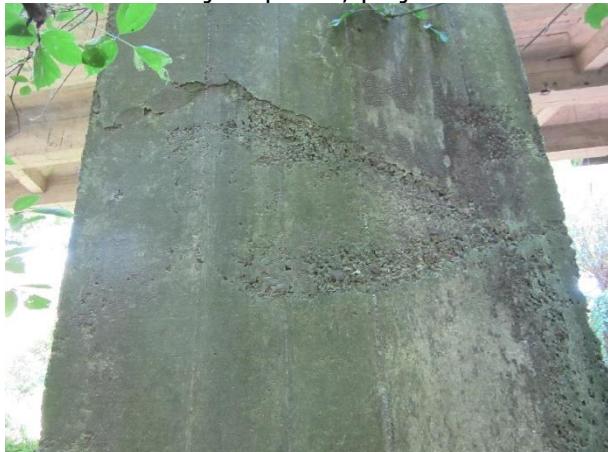
Slika 32 Pogled na gornji dio stupa S1, uzvodna strana: segregacija betona

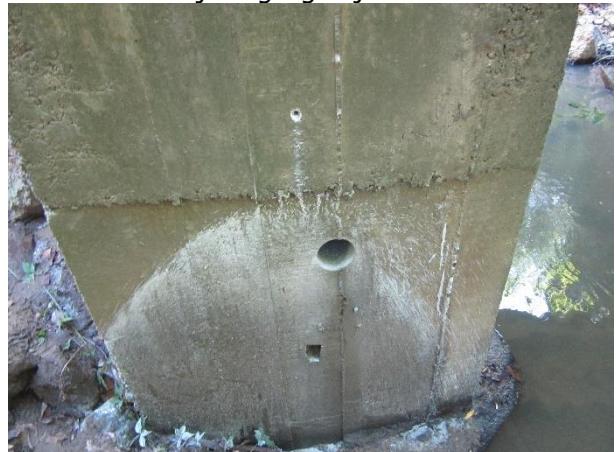
Slika 33 Pogled na donji dio stupa S1, uzvodna strana i mjesto uzimanja uzorka

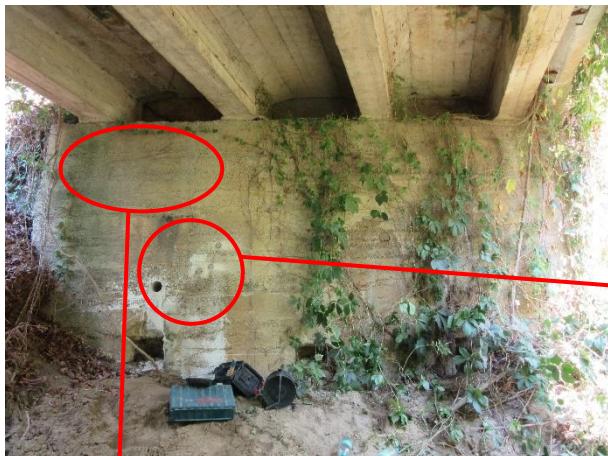
Na čeonom zidu upornjaka U1 duž cijele površine uočena je segregacija betona i izrazito velika šupljikavost betona. Dio površine prekriven je raslinjem. Spoj čeonog zida i krila upornjaka je neuređen, a sami krilni zidovi zatrpani su zaostalim vegetacijskim materijalom.

Slika 34 Pogled na čeonu zid upornjaka U1: segregacija betona, onečišćenje vegetacijom i tragovi vlaženja betona

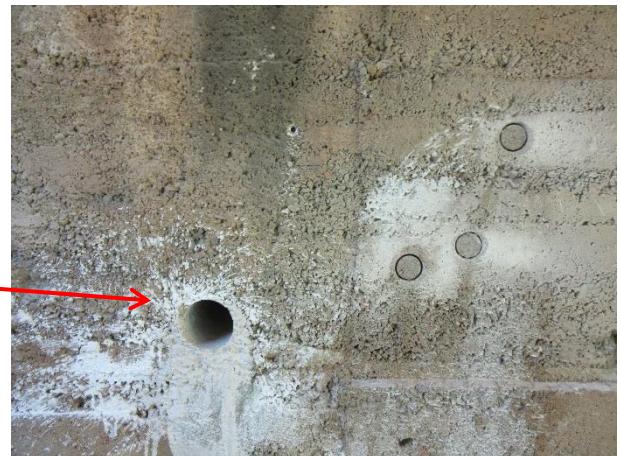
Slika 35 Detalj: izrazita segregacija betona i mjesto uzimanja uzorka

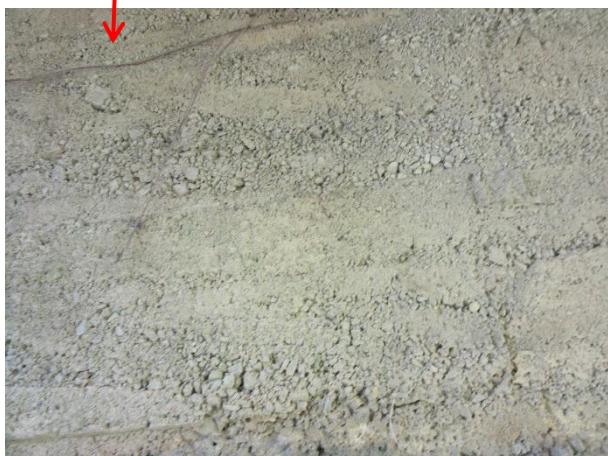
Slika 36 Detalj segregacije betona na čeonom zidu upornjaka U1, gornji lijevi dio

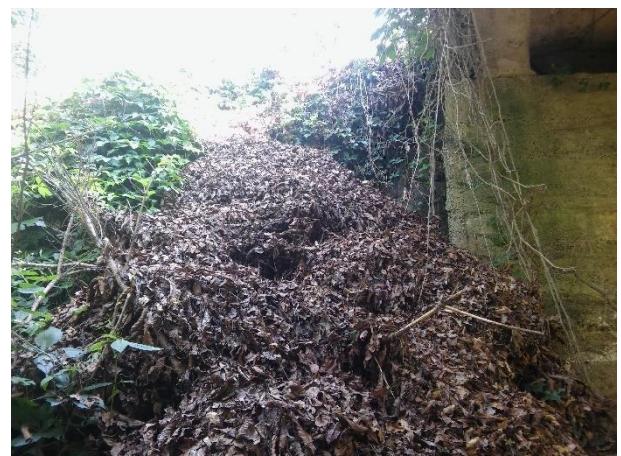
Slika 37 Pogled na lijevo krilo upornjaka U1: onečišćenje vegetacijom i zaostalim materijalom

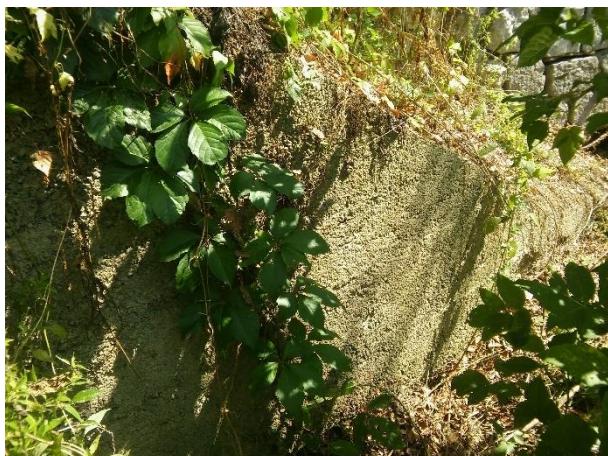
Slika 38 Pogled na desno krilo upornjaka U1: segregacija betona i onečišćenje vegetacijom

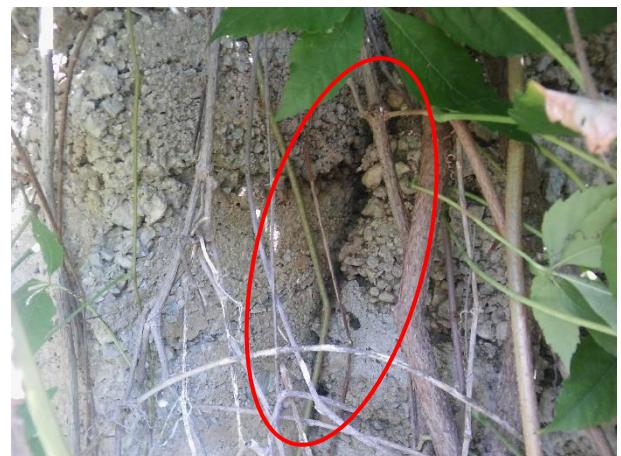
Slika 39 Detalj: dilatacija na spoju čeonog zida i krila upornjaka U1 (izrazito segregirao beton)

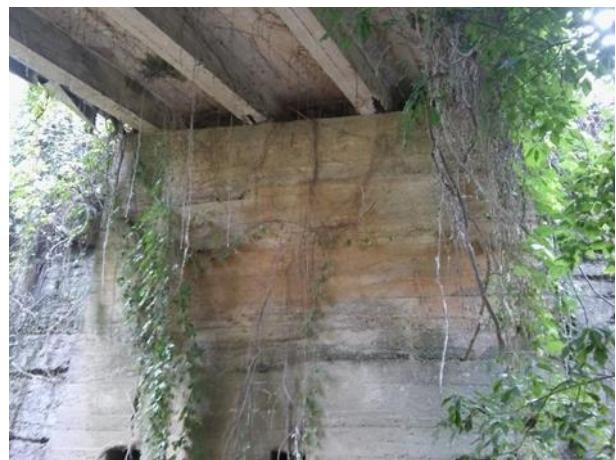
Slika 41 Pogled na gornji dio čeonog zida upornjaka U1: segregacija betona, onečišćenje raslinjem.

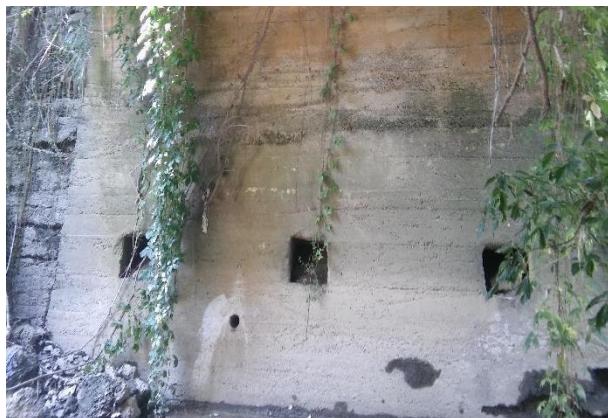
Čeoni zid upornjaka U2 izloženiji je djelovanju vode i u skladu s time ima izraženija oštećenja nastala njezinim razornim djelovanjem: odlamanja, erozija betona, tragovi vlaženja i segregacija betona. Čeoni zid i krila upornjaka U2 onečišćena su raslinjem. Oštećenja nastala eksploracijom i djelovanjem vode izrazito su vidljiva i na krilnim zidovima upornjaka U2. Spoj na dilataciji između čeonog i krilnog zida upornjaka U2 također je neuređen i onečišćen raslinjem.

Slika 42 Donji dio čeonog zida upornjaka U2: oštećenja betona nastala razornim djelovanjem vode i segregacija betona

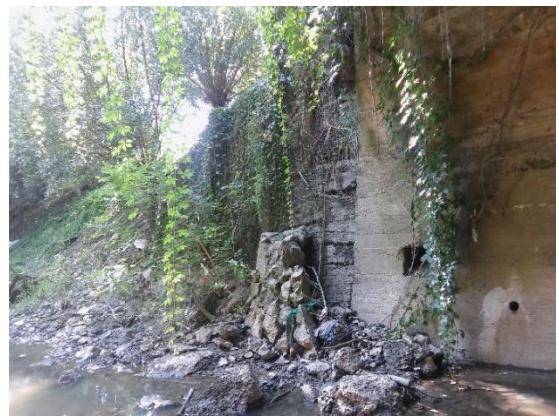
Slika 43 Pogled na lijevi krilni zid upornjaka U2: erozija betona i okolnog kamenja, oštećenja betona nastala djelovanjem vode

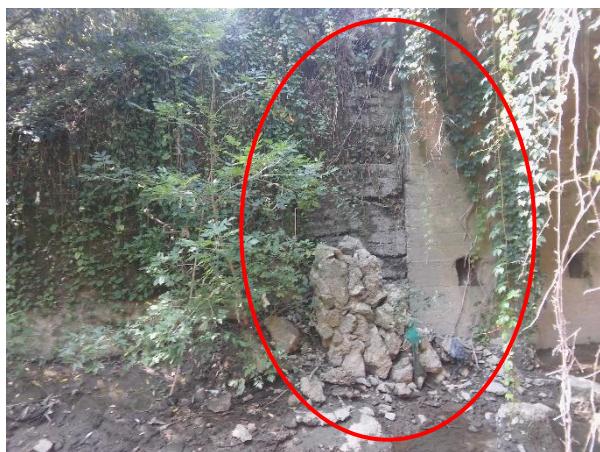
Slika 44 Detalj: neuređen spoj čeonog zida i krila upornjaka, oštećenja betona

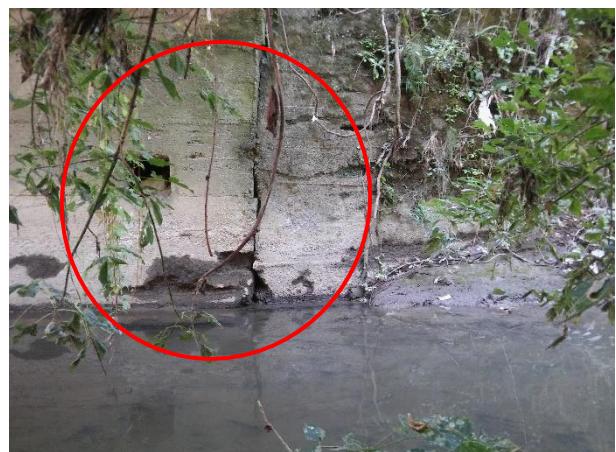
Slika 45 Pogled na desni krilni zid upornjaka U2: neuređen spoj na dilataciji čeonog zid – krilo upornjaka, oštećenja

betona uzrokovana djelovanjem vode i erozija betona
