Izvještaj o istražnim radovima na mostu preko potoka Krapinica

Broj: 097/18 rev. 0

Datum: kolovoz 2018.

Most preko potoka Krapinica,
prijelaz sa k.č.br. 2806/3, k.o. Gornja Pačetina na k.č.br.
1682/2, k.o. Velika Ves

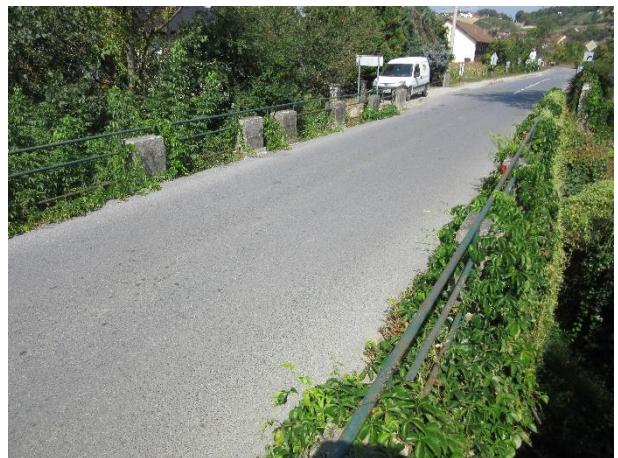
Kolnik mosta je dotrajao, kao posljedica eksploatacije uočena su oštećenja asfalta u obliku odvajanja kamenih zrna od bitumenskog veziva. Mjestimično su uočene poprečne pukotine uz rubne dijelove kolnika.

Slika 11 Pogled na kolnik mosta sa zapadne strane (od strane Gornja Pačetina)

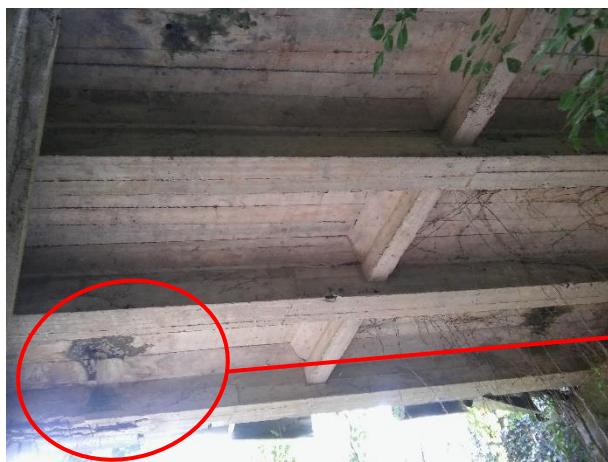
Slika 22 Pogled sa uzvodne strane mosta na uzdužne i poprečni nosač, polje P2

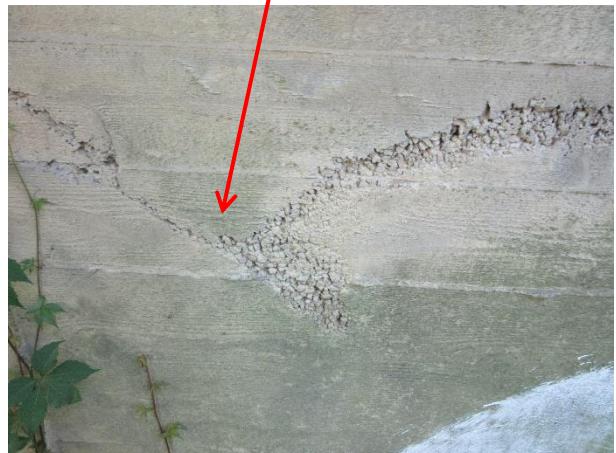
Slika 30 Temelj stupa S1, polje P2

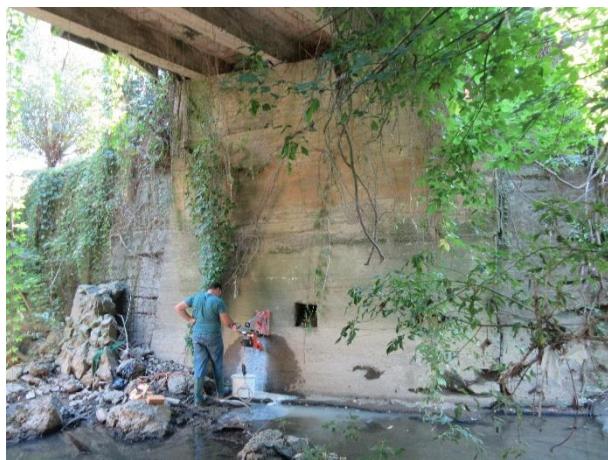
Čeoni zid upornjaka U2 izloženiji je djelovanju vode i u skladu s time ima izraženija oštećenja nastala njezinim razornim djelovanjem: odlamanja, erozija betona, tragovi vlaženja i segregacija betona. Čeoni zid i krila upornjaka U2 onečišćena su raslinjem. Oštećenja nastala eksploracijom i djelovanjem vode izrazito su vidljiva i na krilnim zidovima upornjaka U2. Spoj na dilataciji između čeonog i krilnog zida upornjaka U2 također je neuređen i onečišćen raslinjem.

Slika 40 Pogled na čeonog zid upornjaka U2

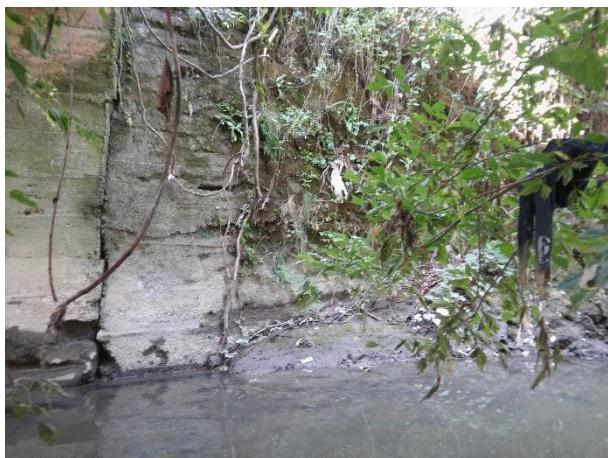
Slika 46 Desni krilni zid upornjaka U2

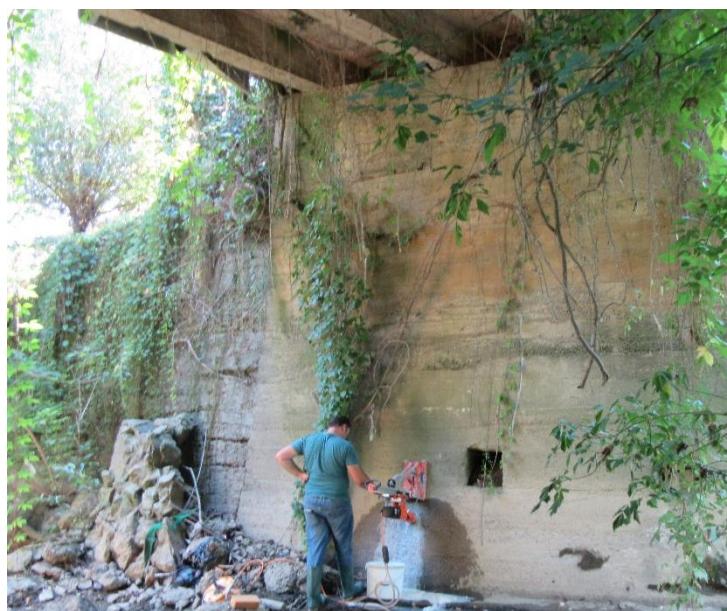
Slika 47 Mjesto bušenja valjka na upornjaku U2

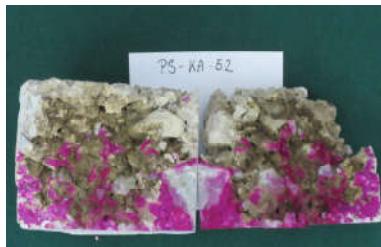
Izvađenog valjka	Oznaka Ispitivanja	Konstrukcijski element/pozicija Izloženost*	Sloj debljina sloja (mm)	Dubina karbonatizacije d_k (mm)			Slika Napomena
				min.	maks.	srednja	
V1	PS-KA-52	Čeoni zid upornjaka U1, smjer Lepajci / 2 m od lijevog ruba, 2,5 m ispod dna GN **Vani, nije izloženo padalinama	beton	24,0	40,0	35,0

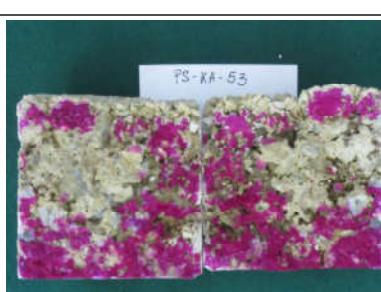
V2	PS-KA-53	Čeoni zid upornjaka U1 (smjer Lepajci) / 2,5 m od desnog ruba, 2,5 m ispod dna GN **Vani, nije izloženo padalinama	beton	3,0	80,0	40,0

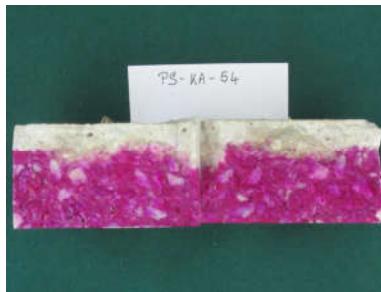
V3	PS-KA-54	Stup S1, lice prema U1, 2,5 m od lijevog ruba, 3 m ispod NG **Vani, nije izloženo padalinama	beton	9,0	25,0	16,0

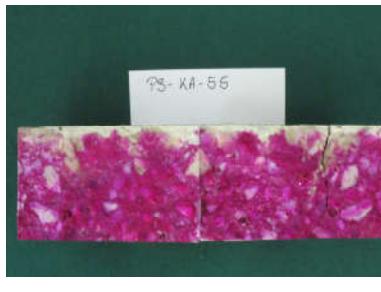
V4	PS-KA-55	Stup S1, lice prema U1, 2,5 m od desnog ruba, 4 m ispod NG **Vani, nije izloženo padalinama	beton	2,0	25,0	5,0

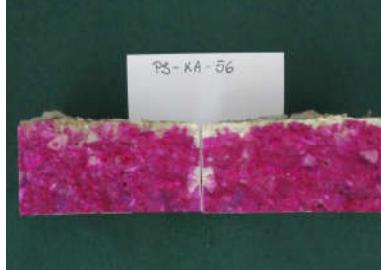
V5	PS-KA-56	Stup S1, uzvodno lice, sredina stupa 4,5 m ispod NG **Vani, izloženo padalinama	beton	0,0	13,0	3,0

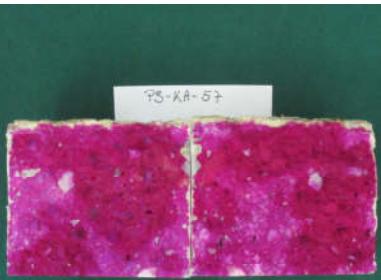
Oznaka		Konstrukcijski element/pozicija Izloženost*	Sloj deblijina sloja (mm)	Dubina karbonatizacije d_k (mm)			Slika Napomena
Izvađenog valjka	Ispitivanja			min.	maks.	srednja	
V6	PS-KA-57	Upornjak U2 (smjer Gornja Pačetina) / 2,5 m od lijevog ruba, 5 m ispod dna GN **Vani, nije izloženo padalinama	beton	0,0	4,0	2,0

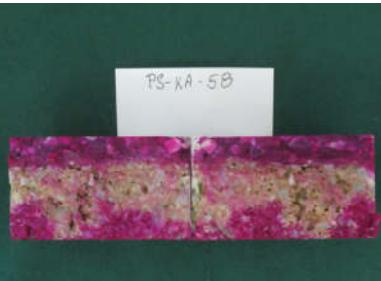
V3	PS-KA-58	Stup S1, lice prema U1 / 2,5 m od lijevog ruba, 3 m ispod NG, spoj starog i novog betona **Vani, nije izloženo padalinama	beton	0,0	33,0	22,0

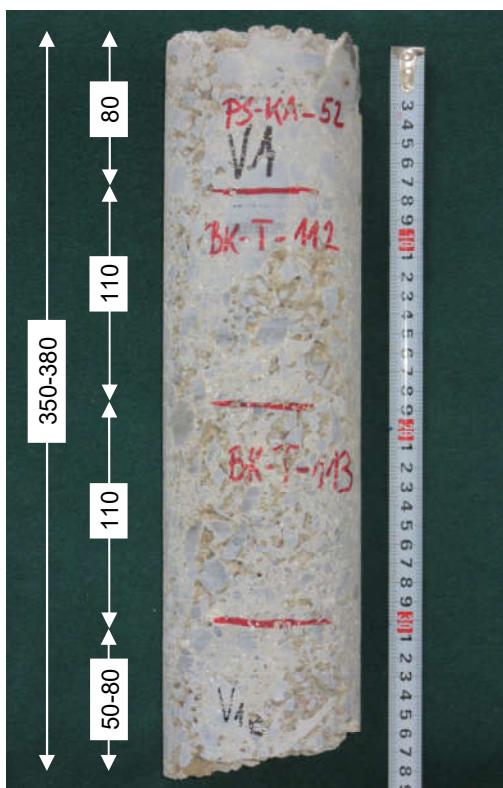
Valjak: **V-1**

Promjer/visina valjka: 100,0/380,0 mm

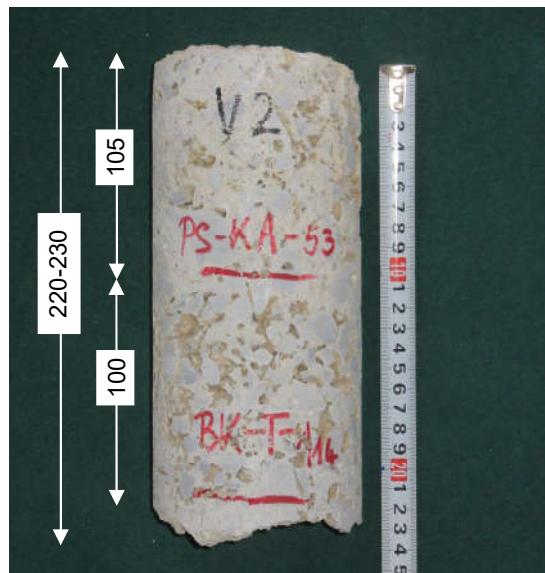
Valjak: **V-2**

Promjer/visina valjka: 100,0/230 mm

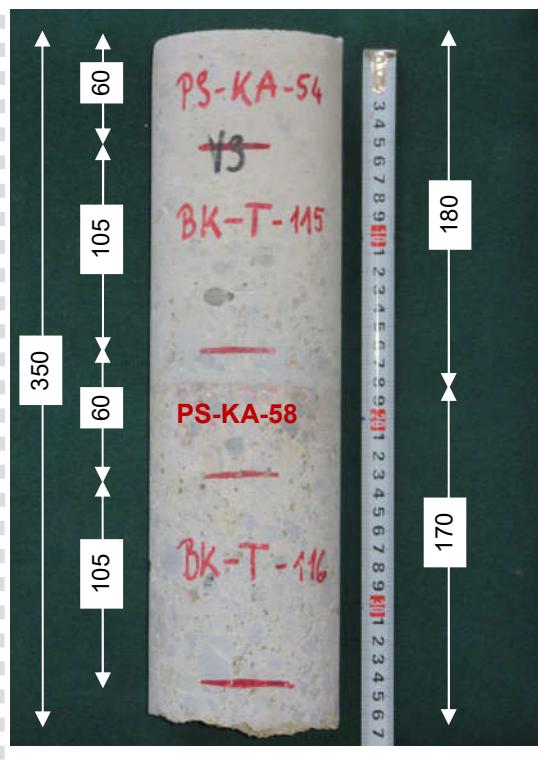
Valjak: **V-3**

Promjer/visina valjka: 100,0/350,0 mm

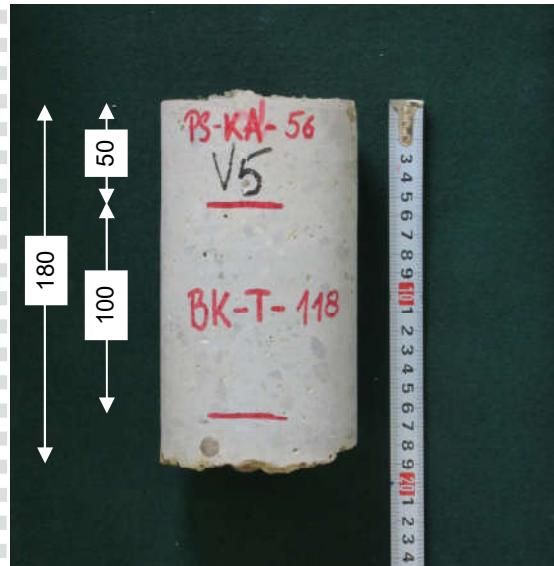
**Valjak V-5**

Promjer/visina valjka: 100,0/180,0 mm

Beton debljine 180,0 mm

- beton s drobljenim agregatom, frakcija 0-16 mm
- $D_{maks} = 12 \text{ mm}$
- dobra zbijenost, malo šupljina do 5 mm
- ARMATURA: mjerena od gornje plohe
 - GA $\varnothing 8/170 \text{ mm}$ (vertikalna armatura)
- gornja ploha iz oplate
- donja ploha - lom od bušenja (spoj sa starim betonom, agregat, cementni kamen)
- uzorci za ispitivanje:
BK-T-118/18
PS-KA-56/18

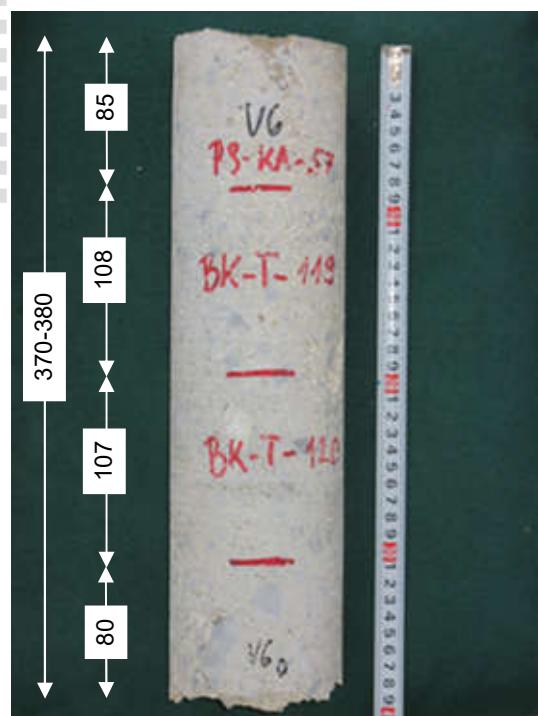
**Valjak V-6**

Promjer/visina valjka: 100,0/380,0 mm
